# B 3-haveriet i Puostijärvi 1943

## Av Anders Jonsson

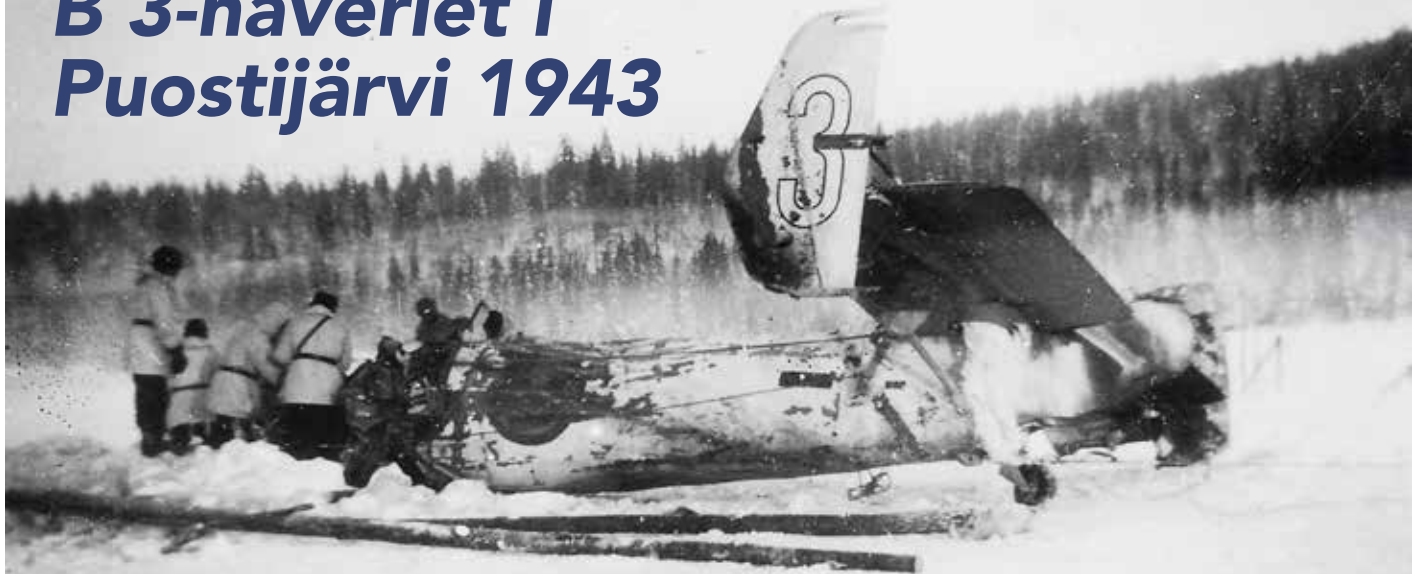
Bakkroppen till B 3 nr 33 på isen sjön Puostijärvi väster om Övertorneå i februari 1943.

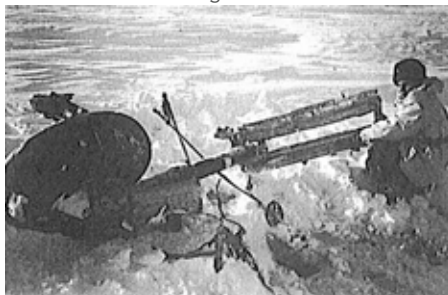
Ovan:  
Detalj av det havererade B 3-flygplanet nr 33:s huvudlandställ.

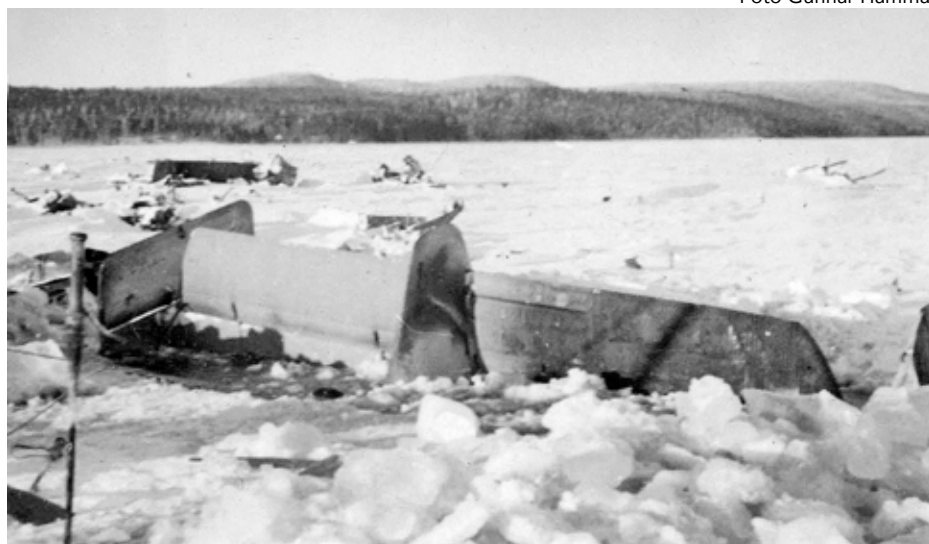
Till höger:  
Haveriplatsen i nedslagsriktningen i sjön Puostijärvi. Flygplanets stabilisator och fenor sticker upp ur den isbelagda sjön.

Om flygplanet brunnit i luften eller på isen efter nedslaget är högst intressant att få klarhet i. Ifall någon motor brunnit i luften är inte klarlagt men utredningen nämner brand i vraket. Foton av stjärtpartiet visar avvikelser. På en bild syns att den vänstra stabilisatorns undersida var klart mörkare än den högra. En annan bild visar att vänster fenas framkant var mörkare. Den kan dock ha missfärgats av vatten och is. En ny bild av haveriet börjar målas upp.

Haveriet har sannolikt inträffat delvis som det beskrivs av haverirapporten. Brand, troligen av mindre art och hämmad av is och snö, har uppstått på haveriplatsen. Huruvida flygplanet brunnit i luften är svårt att fastställa, utan tillgång till fler bärgade delar av flygplanet. Man skulle vilja veta mer om vänster fena som på bilden ser mörkfärgad ut i framkanten.

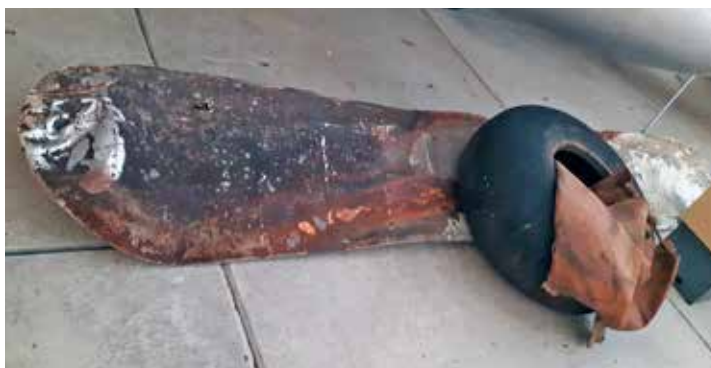
Vid min undersökning kunde jag se att vingklaffen utsatts för brand. Den hade suttit mellan kroppen och vänster skevroder, bakom vänster motor. På ett foto syns en vitmålad fena med klart mörkt parti i framkanten. Det kan tolkas som att den varit utsatt för rök, värme och brand vilket naturligtvis måste analyseras.

Vänster vingklaff och ett huvudlandställsdäck med slang återfanns vid dykningar. Delarna förvaras i Flygmuseet F 21:s tälthangar.

Ponera att vänster motor av okänd anledning stoppats. Jag gör det antagandet då vänster vingklaff bär spår av brand, bekräftat av vittnesuppgifter. Då
