F 21:s första division

Akktu Stakki – en spaningsdivision under 70 år Del 5: 1979-1995

Av ANDERS JONSSON

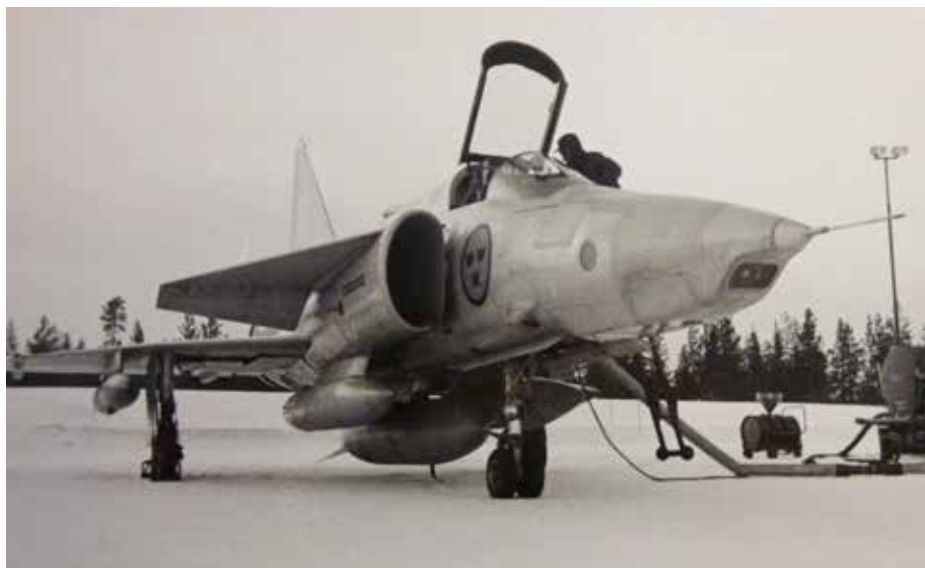
SF 37 prototyp, 37950 (37033), på F 21 för vinterprov, troligen 1976. Notera motmedelskapslarna, KA och KB, på resp vinge. Foto i F 21:s arkiv.

37950 kom att placeras på F 13 med märkning M 10. Artikelförfattaren flög M 10 på Brävalla när planet fattade eld efter landningen. Kroppstanken sprack och det blev en omfattande brand och skador på flygplanet. Individerna kom efter F 10 nedläggning till F 21 och blev U 48. En riktig "hangardrottning" som råkade ut för flera tillbud och skador under sin tid. Foto i F 21:s arkiv.

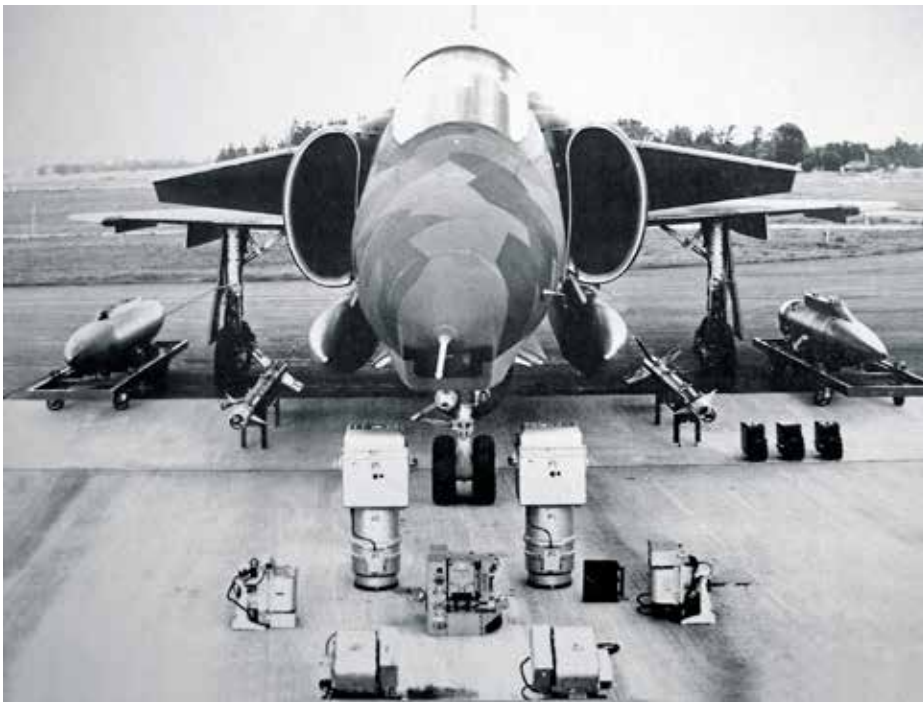
SF 37 är utrustad med ett höghöjdskamerasytem bestående av två SKA 31 kameror (600 mm) för lod- och avståndsfotografering samt en SKa 24 (57 mm) för översikt. Låghöjdskamerasytem bestående av tre SKA 24 (120 mm), riktad en framåt och två åt sidorna, samt samma SKA 24 (57 mm) som i höghöjdsalternativet för lodfoto. I låghöjdsystemet ingår även värmekameran VKA 702, en passiv IR-kamera som känner av värmestrålning från allt som människor, fordon och annan utrustning. Mörkerspaningskapsel (MSK) på den vänstra kroppsbalken med tre SKA 34 (75 mm), riktade mot höger, rakt ner och åt vänster, samt en blixtanläggning i höger kapsel. Foto i F 21:s arkiv.

SF 37 hade lite andra systemegenskaper än Draken. Kamerasystemet för höghöjds-

och avståndsfotografering var klart förbättrat med två SKA 31, 600 mm brännvidd, som monterats stående i nosen. Negativformatet var 10 x10 tum, 25 x 25 cm, vilket gav oanade möjligheter att visa detaljer vid utvärdering. Det var viktigt att i tid värma SKA 31, om kameran inte hade rätt temperatur var objektivet något för kort och då blev det en liten oskärpa.

Låghöjdsystemet hade förfinats och dessutom försetts med en modern värmekamera, VKA 702, som byggts av Texas Instrument i USA. VKA var en nyhet och det fanns många möjligheter till inställning av känsligheten på kameran, ner till 0,1 grader. Målen kunde nu på intet sätt, oavsett maskering undgå upptäckt. Det fanns bara ett sätt att undgå upptäckt: Att vistas långt under markytan utan andningshål!

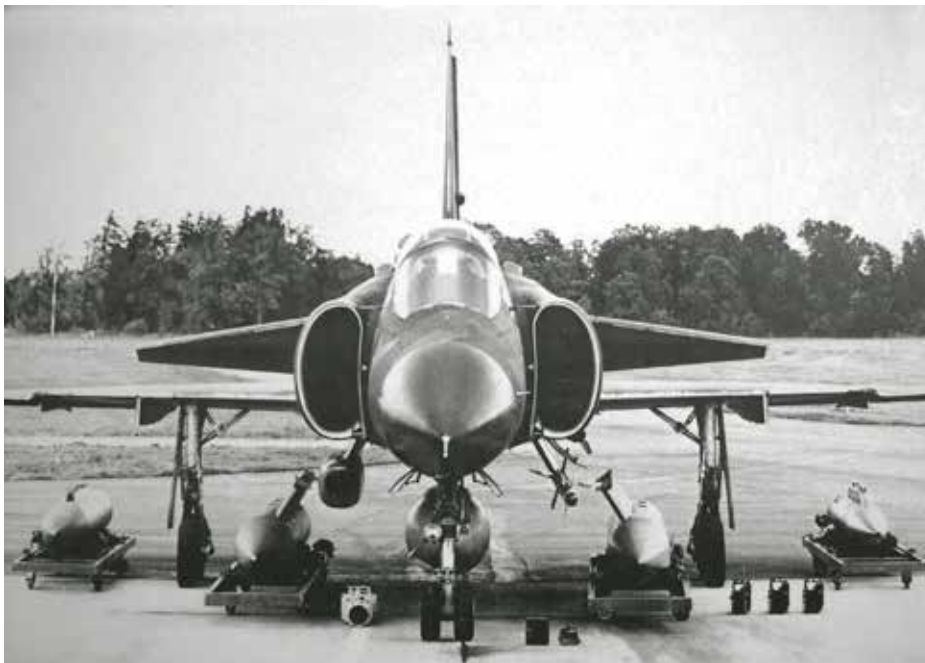
SH 37 har sin radar som primär spaningsutrustning. På höger sida av flygkroppen sitter en fast monterad främtriktad kamerakapsel med en avståndskamera, SKA 24D (600 mm) för fotografering av främst sjösmål. SH 37 kan bära samma mörkerspaningskapsel som SF 37 på vänstra kroppsbalken, dock saknas högra kapseln med extra blixtrar. Båda flygplanstyperna kan utrustas med motmedel: kapsel KA, aktiv störare samt KB med remsor och facklor. Foto i F 21:s arkiv.

Spaningsviggen hade två skilda plattformar. SH 37 var framförallt försedd med en bra radar, särskilt byggd för att söka fartyg. Det fanns en framåtriktad kamera med lång brännvidd och bra upplösning samt möjlighet att bära en mörkerspaningskapsel och motmedelskapslarna KA och KB. Dessutom kunde SH 37 bära en del vapen för attackuppgifter, bland annat Rb 04E.

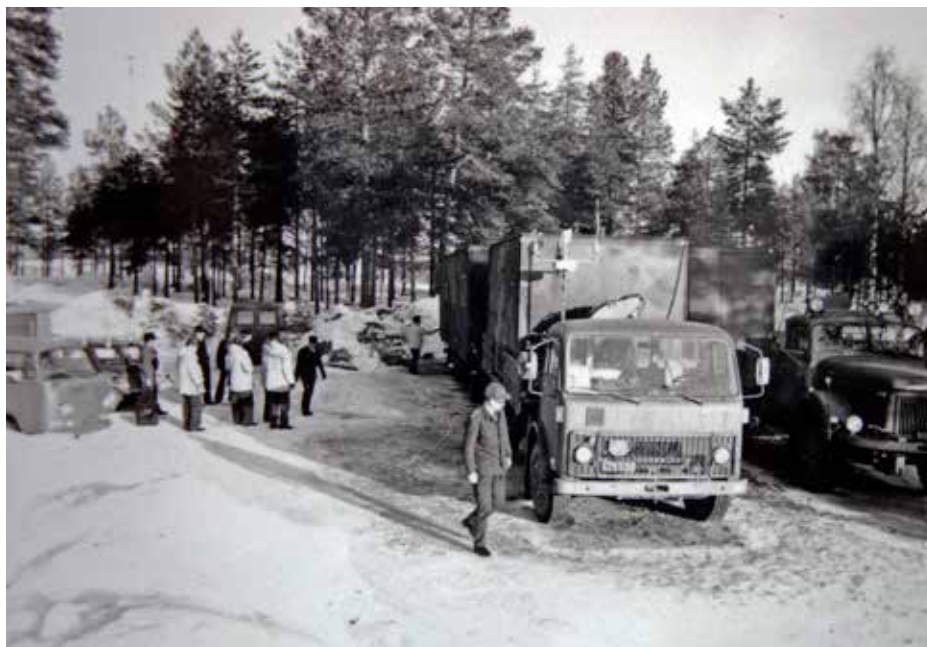
Undplut S 37 parkerar utanför By 97 för vinterprov. Foto i F 21:s arkiv.

I och med införandet av Viggen som spaningssystem måste Undplutonen moderniseras. Från slutet av 1977 till våren 1978 genomfördes vinterprov med den nya materielen för Undpluton S 37. De gamla vagnarna, kallade "Cirkus Brycker" utgick under 1978. Evert Knivström var ansvarig Undplutchef med Hjalmar Lindberg som ställföreträdare. Roland Norgren ansvarade för all framkallning av flygfilm.

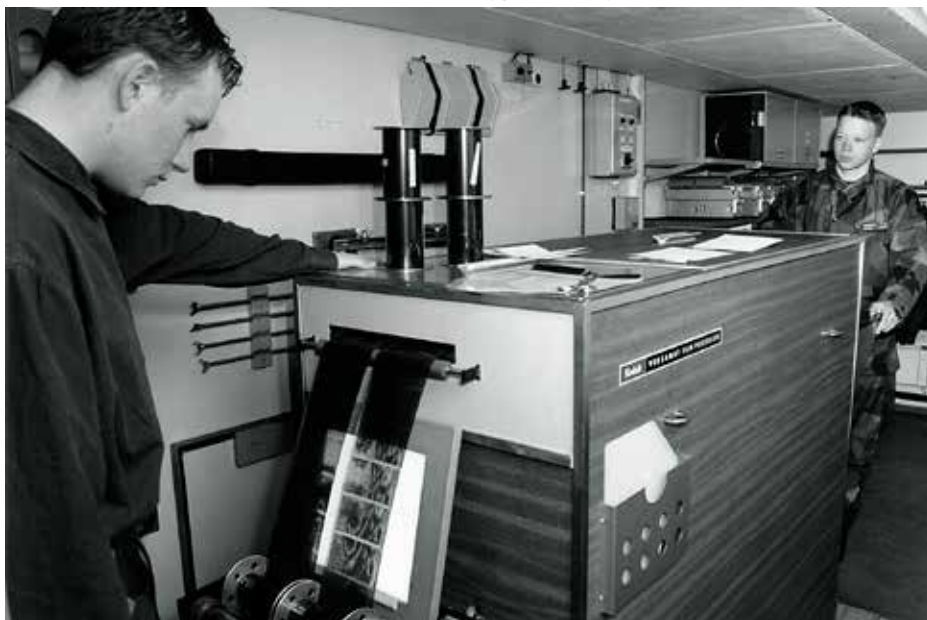
Den effektiva Versamaten framkallade och torkade flygfilmerna på fyra minuter. Foto i F 21:s arkiv.

Framkallningsmaskinen Versamaten var en stor nyhet, man slapp allt slask och blask. En värnpliktig stoppade in filmen i ena änden av maskinen och ut i andra änden 4-5 min senare kom en framkallad, torr och upprullad film. Fototolken kunde direkt inleda tolkningen över ljusbordet för att sedan kopiera till pappersbilder och skriva rapport. Den nya Undplutonen var ett riktigt lyft för spaningssystemet.

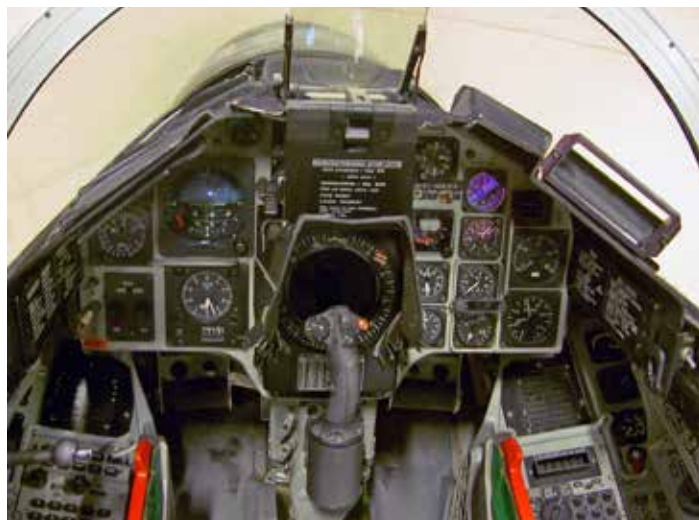
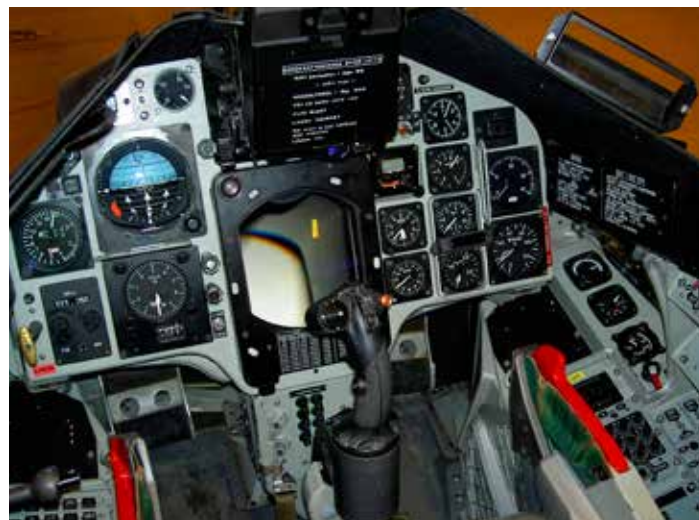
Till vänster: SH 37 cockpit med radarindikatorn centralt placerad. Foto i F 21:s arkiv. Till höger: SF37 vars kabin som är en riktig spaningsföreläsares dröm. Foto i F 21:s arkiv.

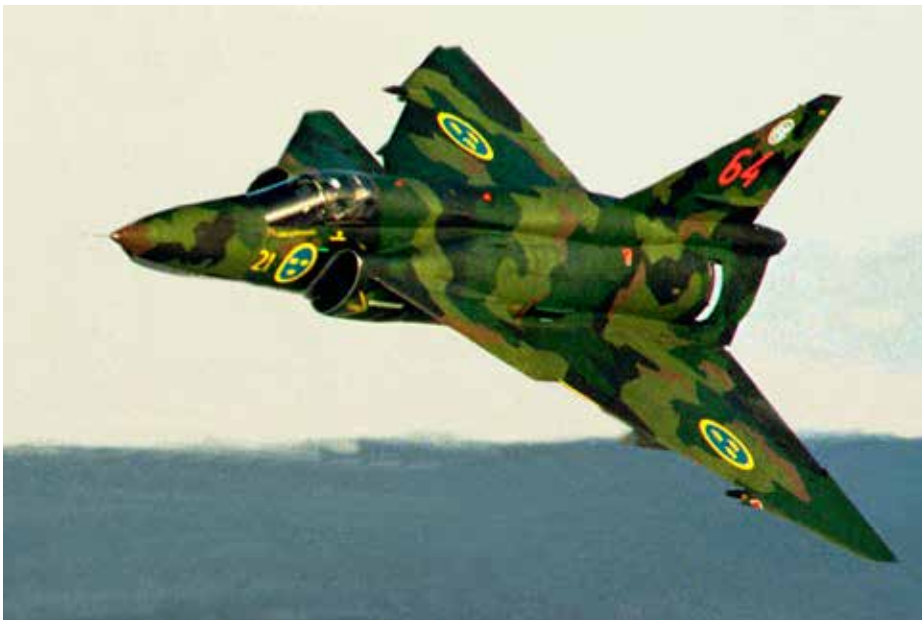
SF 37 Viggen på låg höjd med hög fart. Foto i F 21:s arkiv.

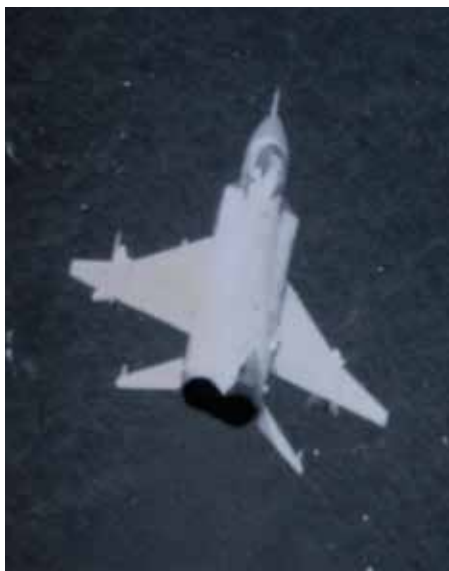
Foto av Rysk Su 15, tagen från SH 37 med Ska 24D i lodrät dykning mot havet. Foto Anders Jonsson.

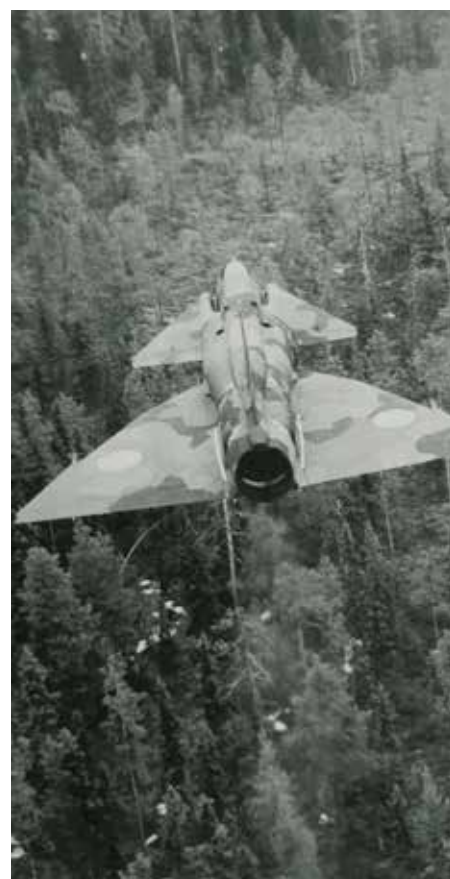
Ovan: SF 37 Viggen, vy från rotetvåan. Foto i F 21:s arkiv. Till höger: SF 37 på lägsta höjd. Anders Jonsson fotade med noskameran, P-A Johansson under en spaningsövning.

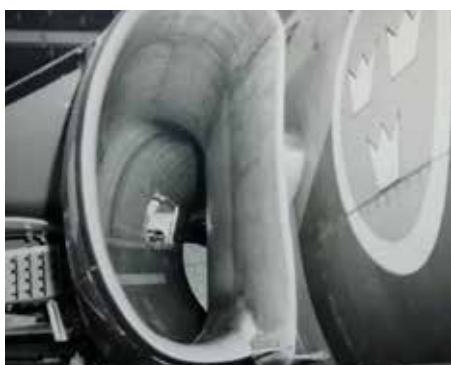
Höger luftintag där hålet efter tjädern syns tydligt, fågelrester ända bak till sista plåten. Flygplanet luktade anskrämligt under den första tiden av reparationen som tog nästan ett år. Foto i F 21:s arkiv.

mtryck mot motorn kom att orsaka hög oljeförbrukning och slitage. Björn Person kolliderade på låg höjd med en tjäder som slog rakt in i höger luftintag, för att sen i mindre och mindre delar fortsatta genom apparatrummet och vidare till slutstationen i bakkroppen. Smällen när flygplan och fågel träffades upplevde Björn som ganska rejäl!

Huvudvarningen och varningslampor tändes omedelbart. Björn flög med gasavdrag mycket försiktigt hem sin skadade SF 37 och efter en mycket lång och stabil final landade han slutligen helskinnad på banan.

Flygplanet blev svårt skadat. Det var mycket nära att hydraulförsörjningen inte räckt till, vilket gjorde flygplanet svårmanövrerat då styrresponsen försämrades. Reparationen tog nästan ett år. Skador på plåt och kablage var omfattande. Därtill stank det illa av fågelrester i flygplanverkstaden. Fågelkollisioner var vanligt förekommande och orsakade vanligtvis mindre skador, men fåglar på över ett kilo är inte att leka med.
