Signalister såg rött

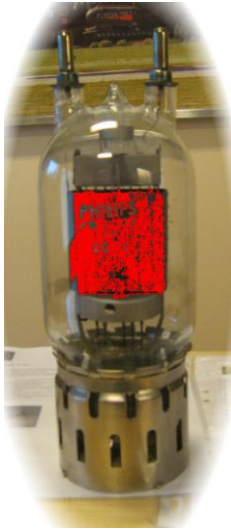
Detta kom sig av att då sändaren i radiobussen TMR IX avstämades skulle anoden på slutröret kontrolleras att den var mörkröd. Telegrafnyckeln trycktes ned och avstämning av radiokretsarna skedde med en mängd instrument och rattar, men slutröret skulle observeras genom ett litet tithål på panelen.

Skulle färgen på anoden övergå till ljusrött, blev radiatoröret förstört inom loppet av ett fåtal sekunder

beroende på att sändningseffekten i stället för att överföras till antennkretsen omsattes till värme i slutröret.
