# B 3-haveriet i Puostijärvi 1943

## Av Anders Jonsson

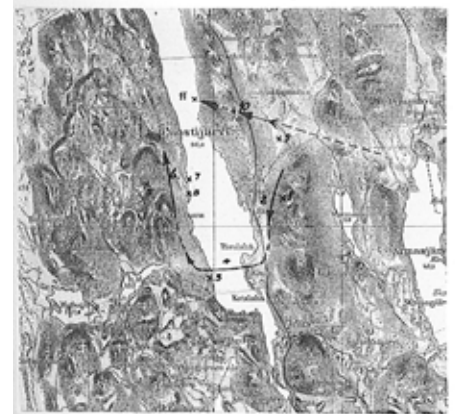
- 1) Den punkt där Allan Martti befann sig ockr. kl 1130.
- 2) Fpl plats och riktning då Martti iakttag detsamma.
- 3) Den punkt där kronoljägare Håkelund befann sig ockr. kl 1130.
- 4) Fpl plats och riktning då Håkelund iakttag detsamma.
- 5) Den punkt där Åke Lind befann sig ockr. kl 1130.
- 6) Fpl plats och riktning då Lind iakttag detsamma.
- 7) Den punkt, varifrån Lind 20 min. senare iakttag eld och rök på is norrut.
- 8) Timmerkojan, i vilken Lind och hans arbetshundar bodde.
- 9) Den punkt, från vilken Bror Gard och Helge Mukko ockr. kl 1200 iakttag fpl.
- 10) Fpl plats och riktning då Gard och Mukko iakttag detsamma.
- 11) Haveriplatsen.

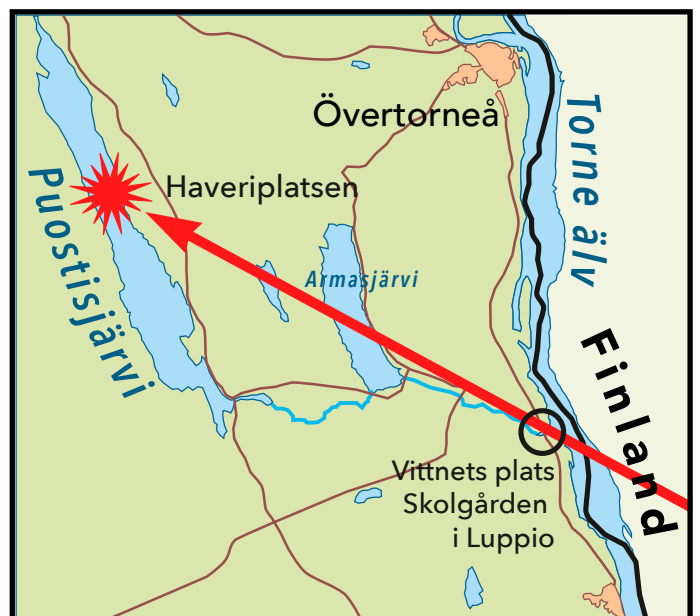
Schematisk skiss över B 3 nr 33:s färd mot haveriplatsen i sjön Puostijärvi. Ett vittnes plats på skolgården i Luppjo är markerad.
